ALMA MATER STUDIORUM – UNIVERSITA' DI BOLOGNA

TESI DI LAUREA
in
MECCANICA DEI MATERIALI INNOVATIVI

**DIAGNOSTICA DI STRUTTURE STORICHE:
IL CASO DI STUDIO DEL PALAZZO MALVEZZI
DE' MEDICI IN BOLOGNA**

Tesi di laurea di:
Livia Capobianchi

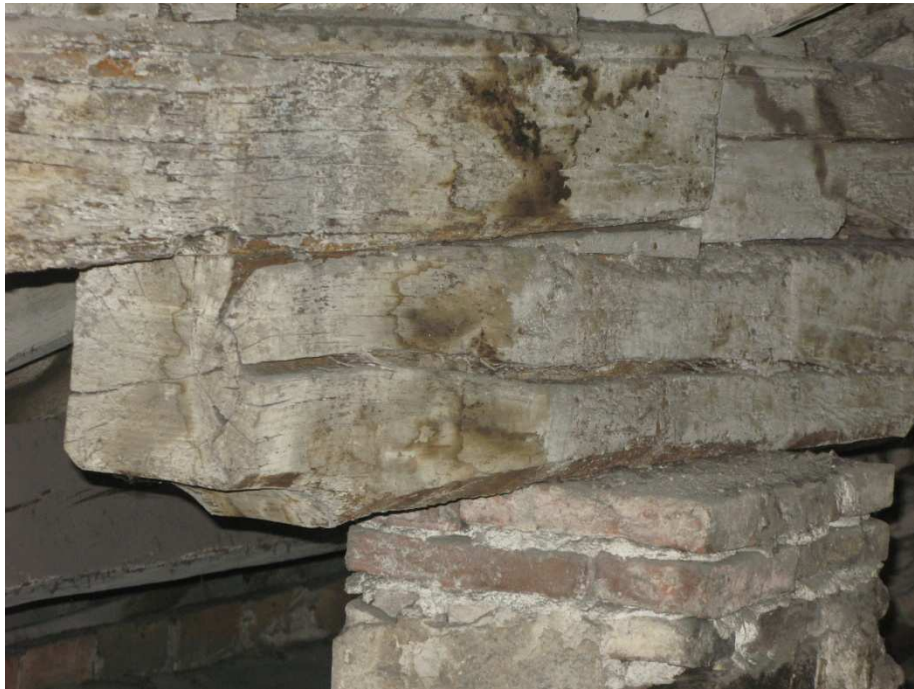
Fig. 4.11.4: *Mensola in legno che migliora l'appoggio trave pilastro; si notano le grossa fessura longitudinale della mensola e macchie di umidità diffuse.*

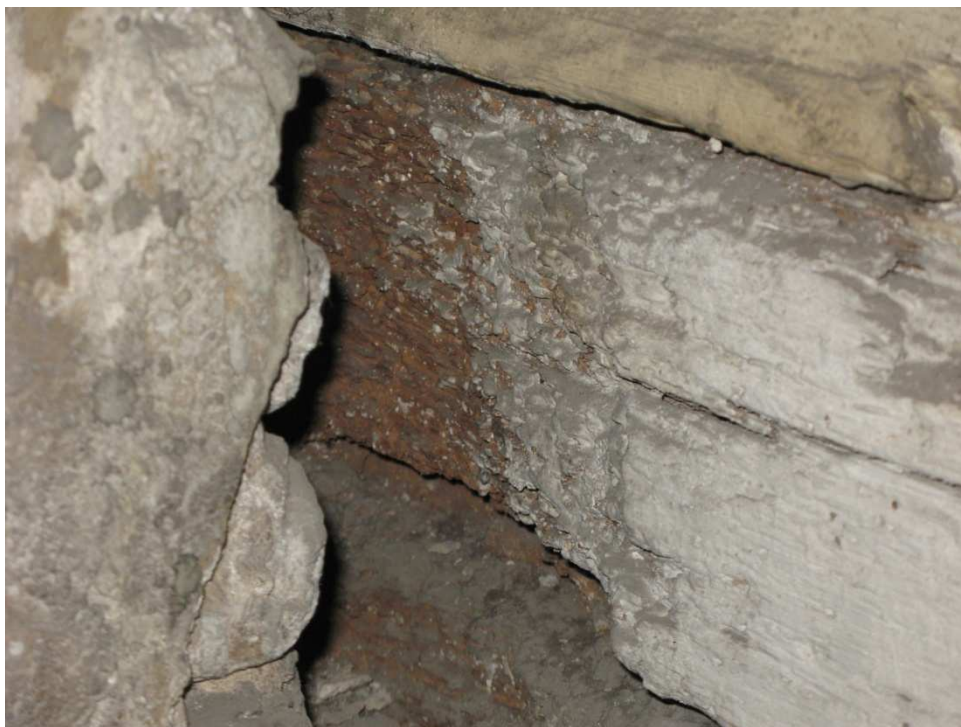
Fig. 4.11.5: *Incastro trave-muratura; si nota che l' estremità della trave è marcia, con una conseguente diminuzione della sezione resistente.*
